CARACTÉRISATION DE LA BANDE RIVERAINE DES LACS DE LA MUNICIPALITÉ D'AUSTIN 2023

CARACTÉRISATION DE LA BANDE RIVERAINE DES LACS DE LA MUNICIPALITÉ D'AUSTIN

RAPPORT FINAL

Décembre 2023

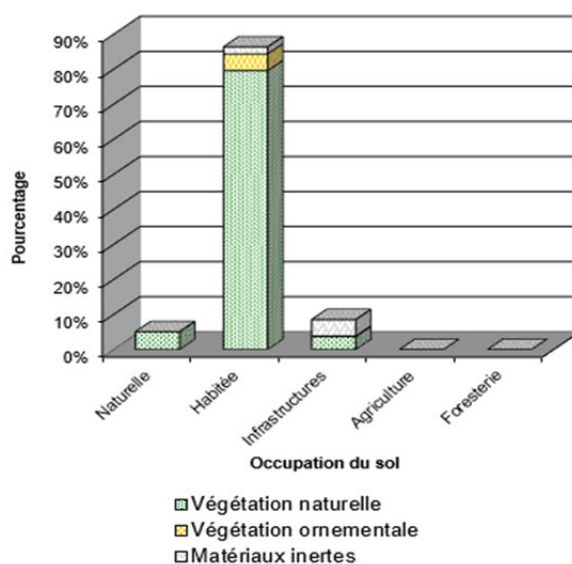
Figure 4. Importance des types d'aménagement dans la bande riveraine du lac Gilbert par catégorie d'utilisation du sol

La présence de végétation ornementale est principalement associée aux zones habitées (4,8%) et les matériaux inertes aux infrastructures (4,7%) qui se trouvent dans la bande riveraine (Figure 4).

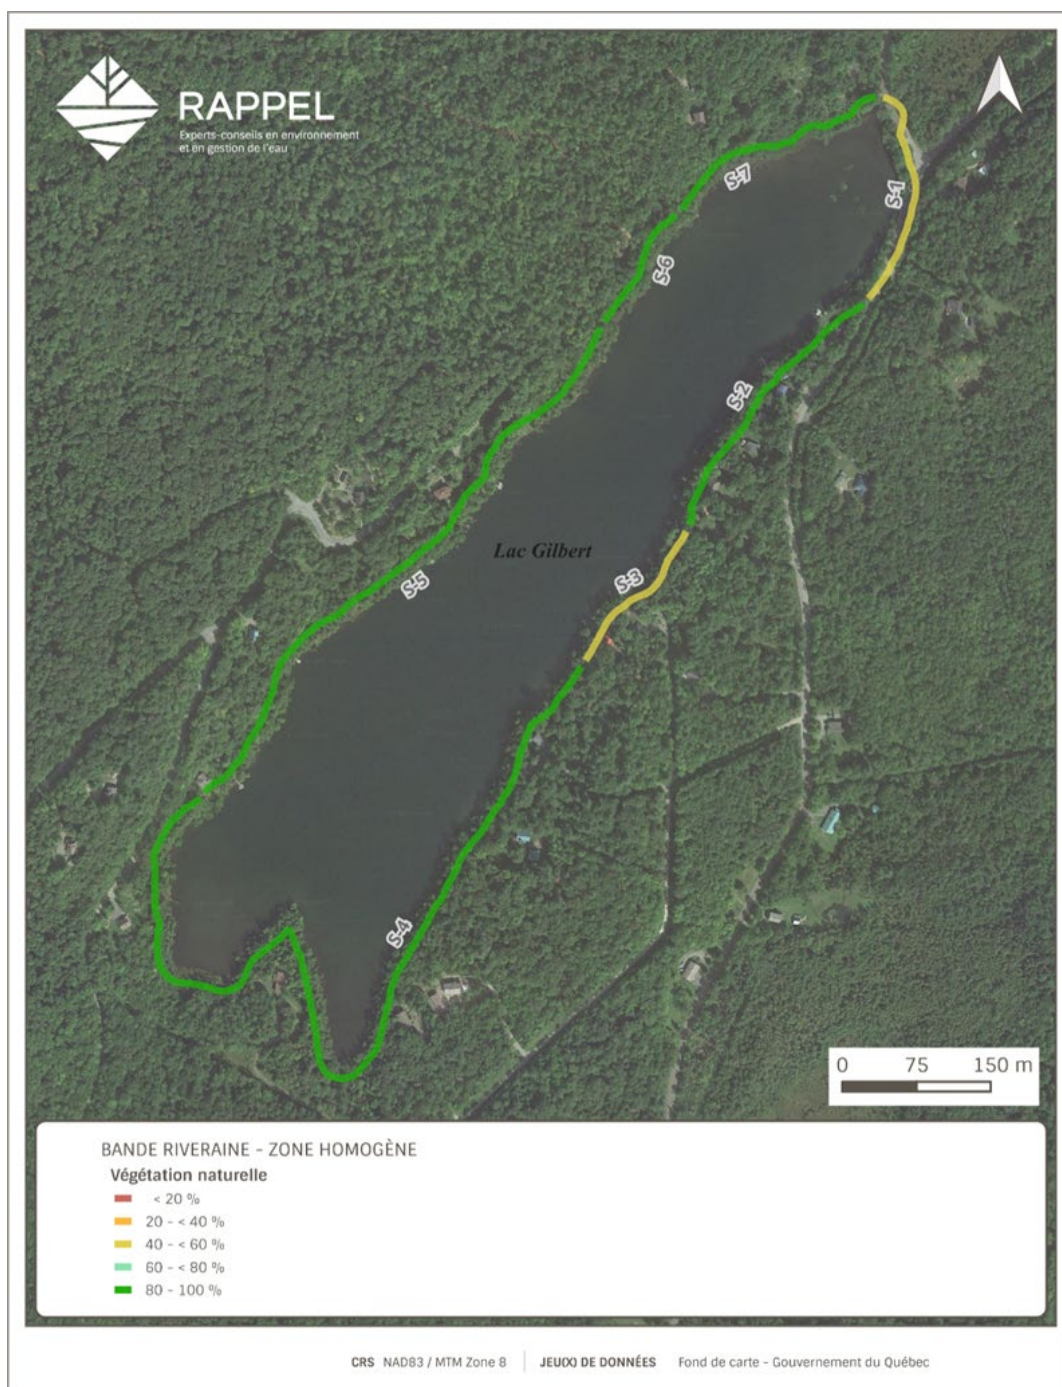
Figure 6. Classes de recouvrement par la végétation naturelle par zone homogène dans la bande riveraine du lac Gilbert

En **zone habitée**, une plus faible proportion de la rive (80,0%) présente un recouvrement par la végétation naturelle supérieur à 80%. La majeure partie du territoire est toutefois constituée de 60% et plus de végétation naturelle. Seulement deux zones (S-1 et S-3) sont composées de moins de 60% (Figure 6) de végétation naturelle.

Cette évaluation pour chaque zone homogène est illustrée à la carte ci-dessous (Figure 6).

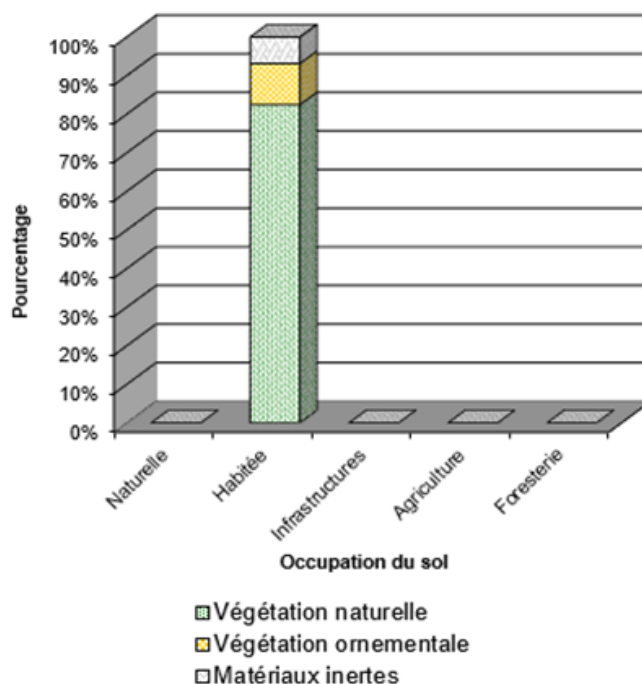
Figure 8. Importance des types d'aménagement dans la bande riveraine du lac Malaga par catégorie d'utilisation du sol

Au total, ce sont **9 zones homogènes** qui ont été délimitées dans la bande riveraine de 15 mètres du lac Malaga (Annexe 2). La totalité de celles-ci est habitée. De façon générale, 82,4% de la rive du lac est composée de végétation naturelle, 10,7% de la végétation ornementale et 6,9% de matériaux inertes (Figure 8).

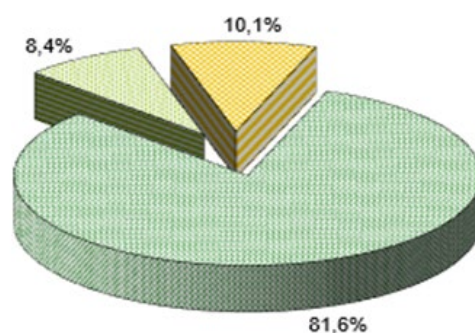
Figure 9. Classes de recouvrement par la végétation naturelle dans la bande riveraine du lac Malaga

La figure 9 montre les résultats de la classification du recouvrement par la végétation naturelle dans la bande riveraine du lac Malaga. Ainsi, 81,6% de celle-ci possède un recouvrement supérieur à 80% et 8,4% un recouvrement entre 60 et 80%. Une proportion de 10,1% possède entre 40% et 60% de végétation naturelle.

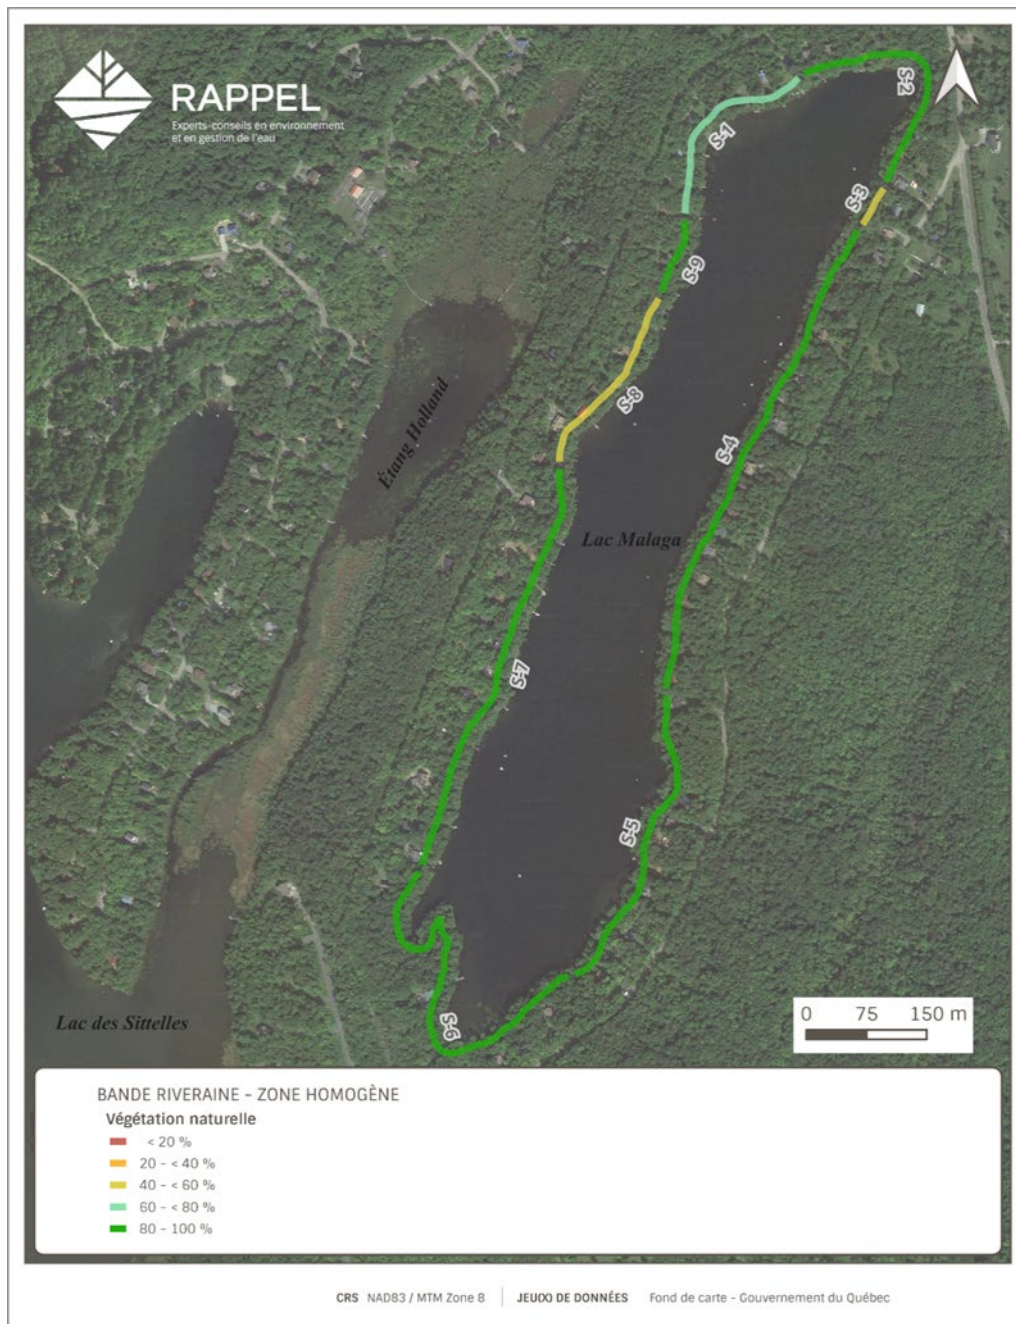
Figure 10. Classes de recouvrement par la végétation naturelle par zone homogène dans la bande riveraine du lac Malaga

Cette évaluation pour chaque zone homogène est illustrée à la carte ci-dessous (Figure 10).

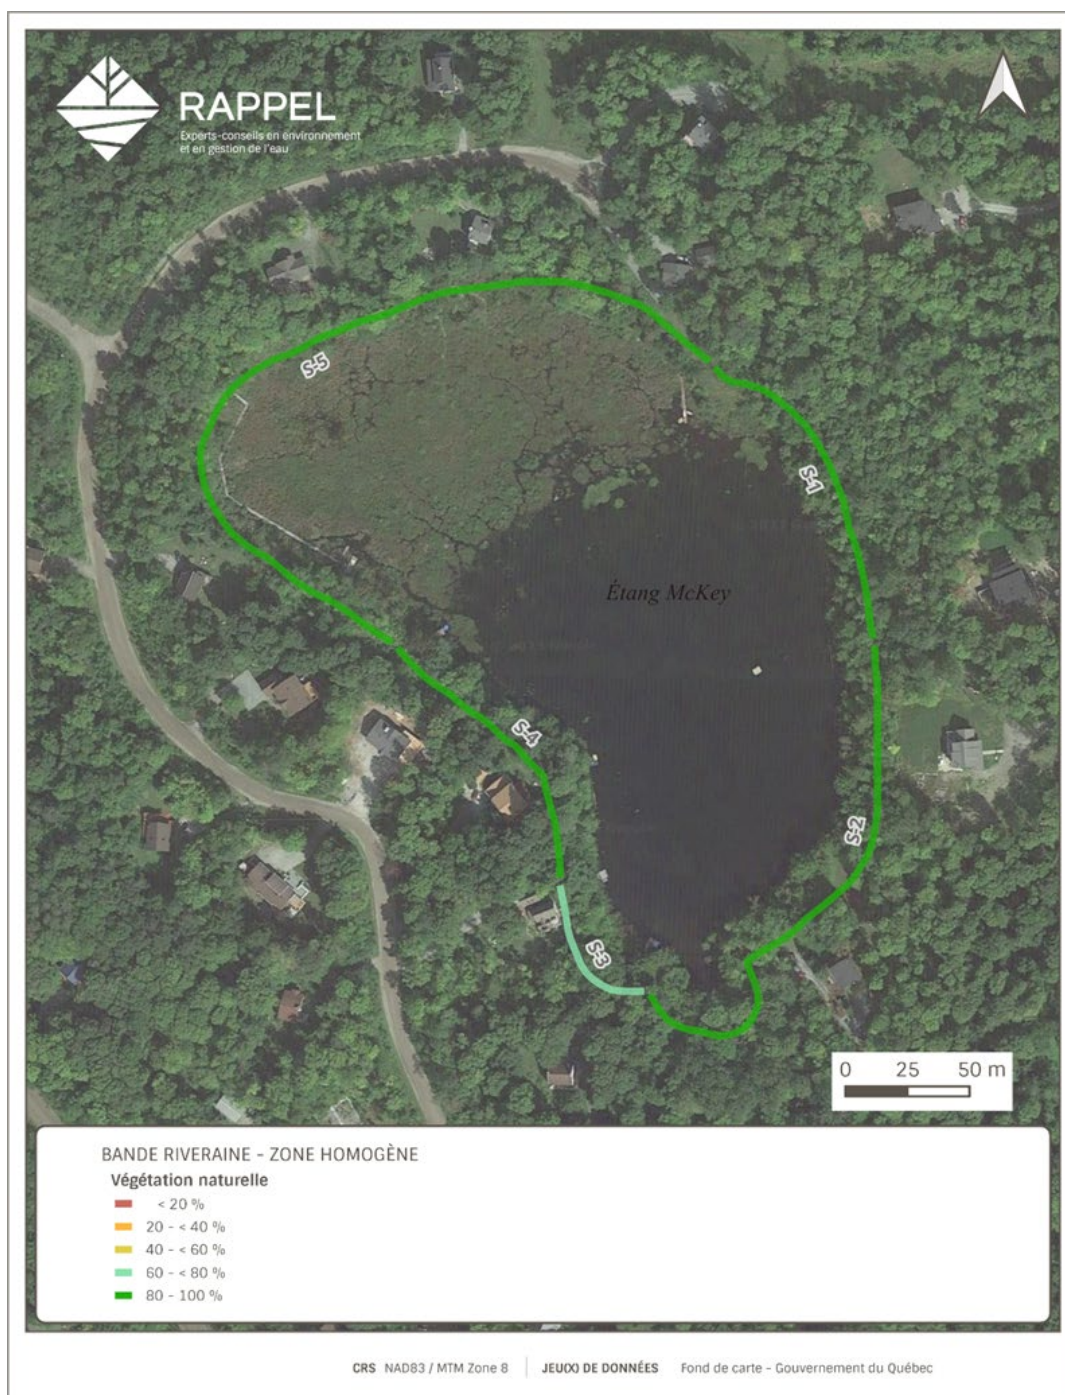
Figure 14. Classes de recouvrement par la végétation naturelle par zone homogène dans la bande riveraine de l'Étang McKey

Cette évaluation pour chaque zone homogène est illustrée à la carte ci-dessous (Figure 14).

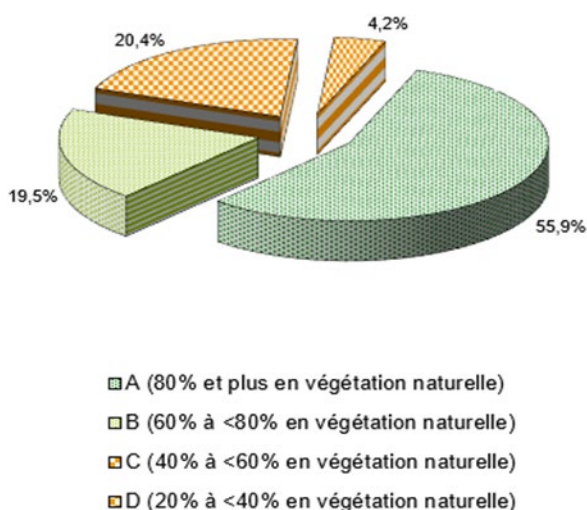
Figure 17. Classes de recouvrement par la végétation naturelle dans la bande riveraine du lac O’Malley

La figure 17 montre les résultats de la classification du recouvrement par la végétation naturelle dans la bande riveraine du lac O’Malley. Ainsi, 55,9% de celle-ci possède un recouvrement par la végétation naturelle supérieur à 80%, 19% entre 60 et 80%, 20,4% entre 40 et 60% et 4,2% entre 20 et 40%.

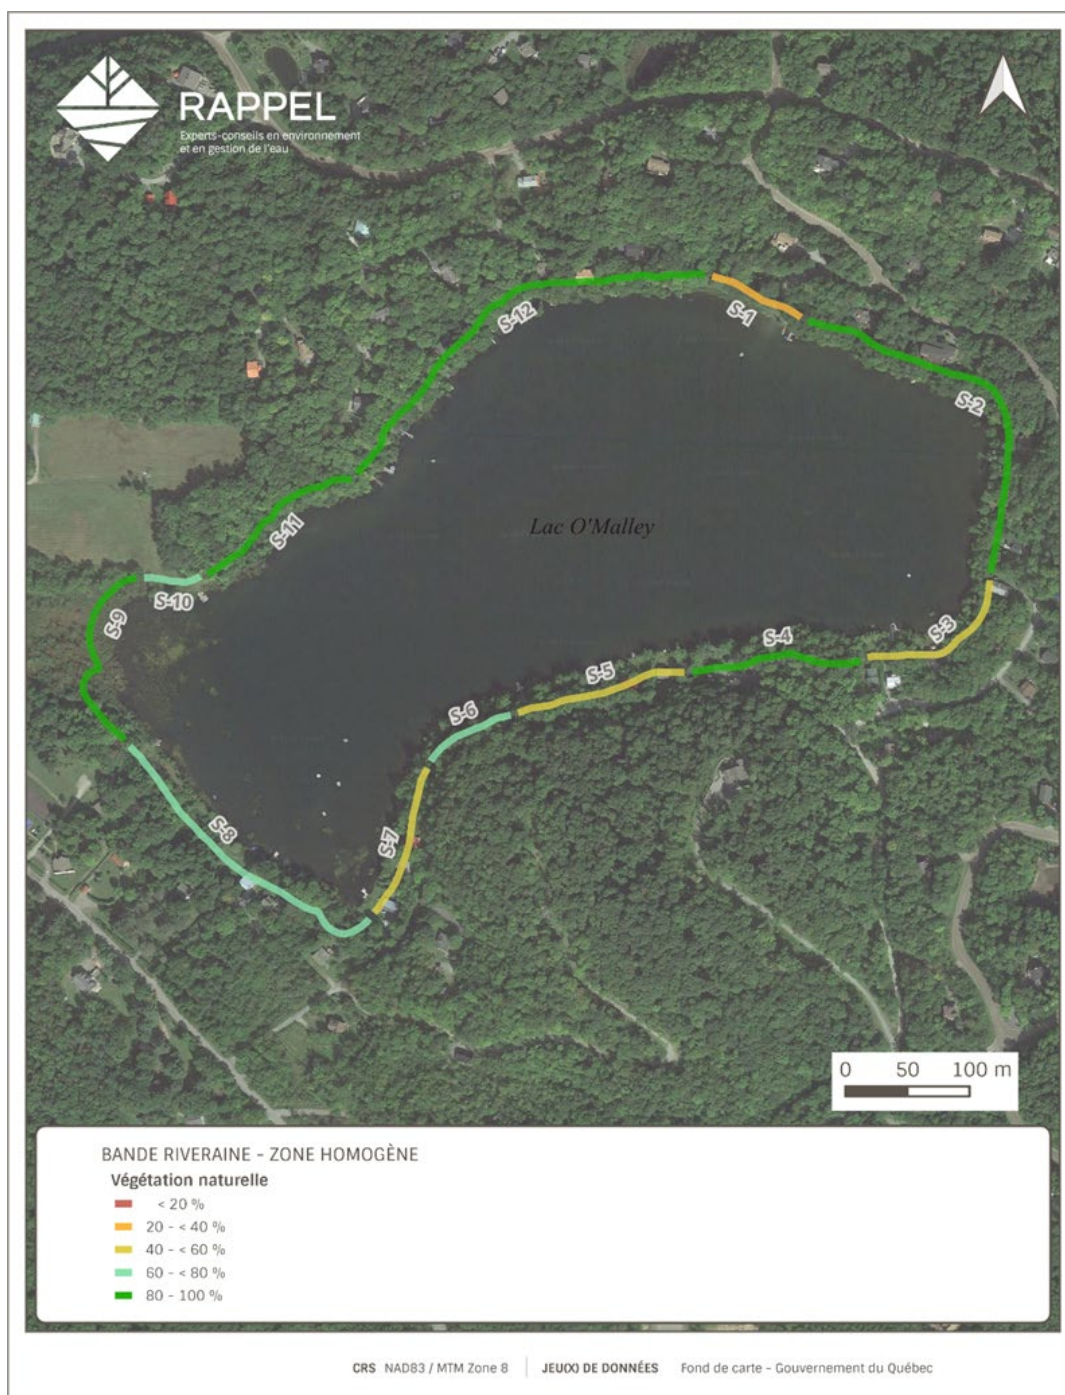
Figure 18. Classes de recouvrement par la végétation naturelle par zone homogène dans la bande riveraine du lac O'Malley

En **zone habitée**, une plus faible proportion de la rive (40,0%) est composée de végétation naturelle à plus de 80%. La zone S-1 est la plus dégradée, avec un recouvrement naturel inférieur à 40%, suivie des zones S-3, S-5 et S-7 (Figure 18).

Cette évaluation pour chaque zone homogène est illustrée à la carte ci-dessous (Figure 18).

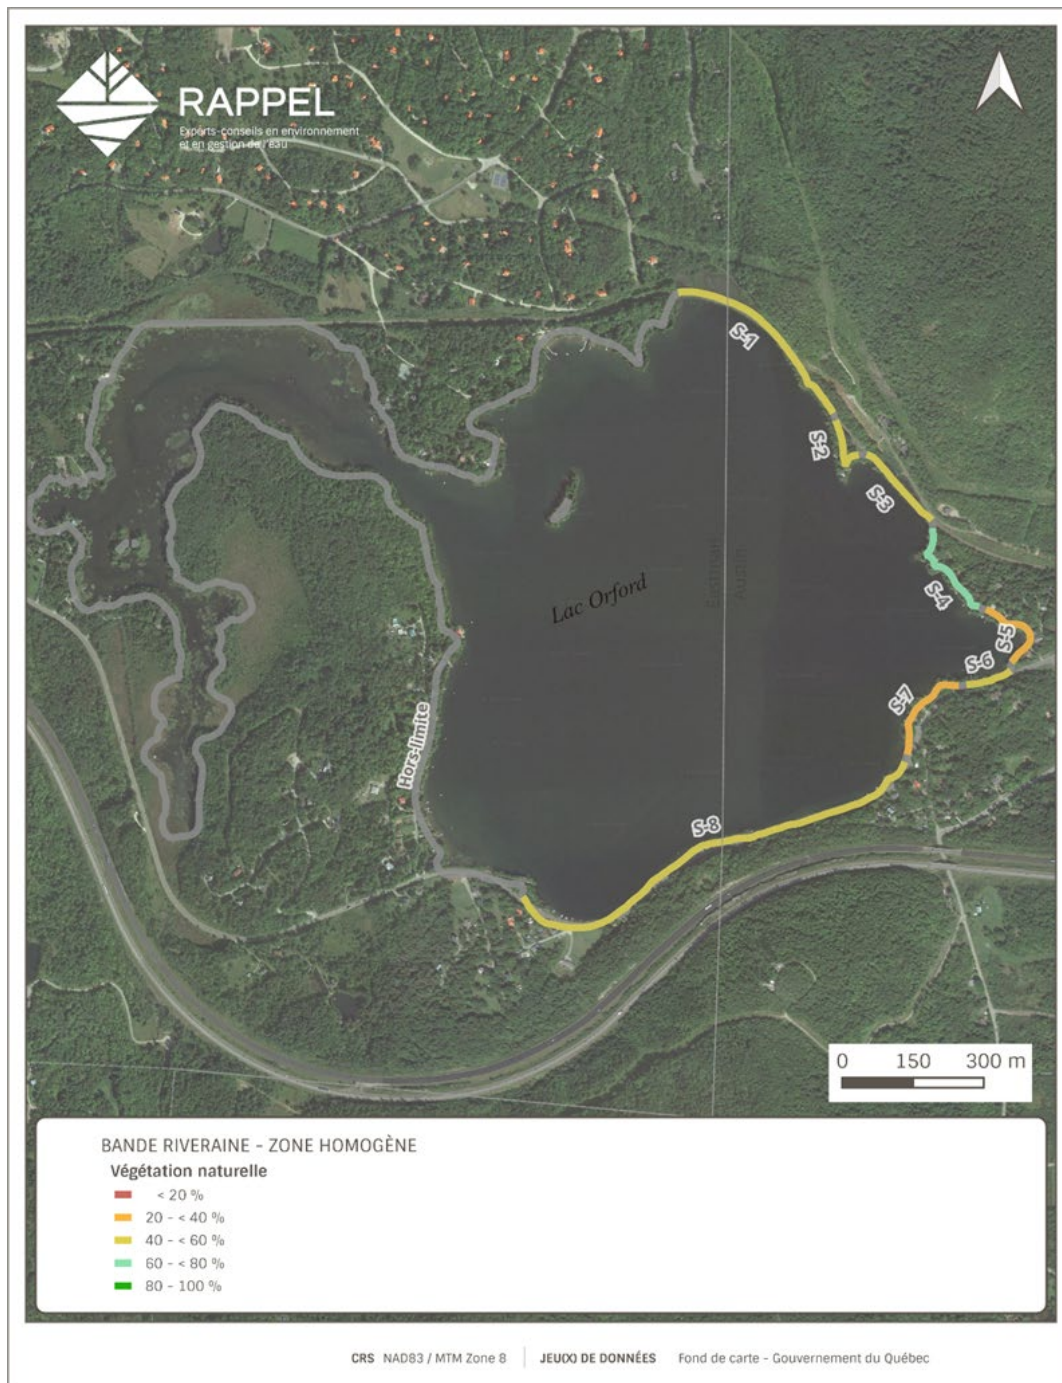
Figure 22. Classes de recouvrement par la végétation naturelle par zone homogène dans la bande riveraine du « secteur est » du lac Orford

Au lac Orford, la rive du « secteur est » est généralement dégradée et constituée de moins de 60% de végétation naturelle. Les zones habitées S-5 et S-7 présentent une plus grande dégradation (Figure 22).

Cette évaluation pour chaque zone homogène est illustrée à la carte ci-dessous (Figure 22). Notons que les zones homogènes S-1 et S-8 dépassent la limite municipale.

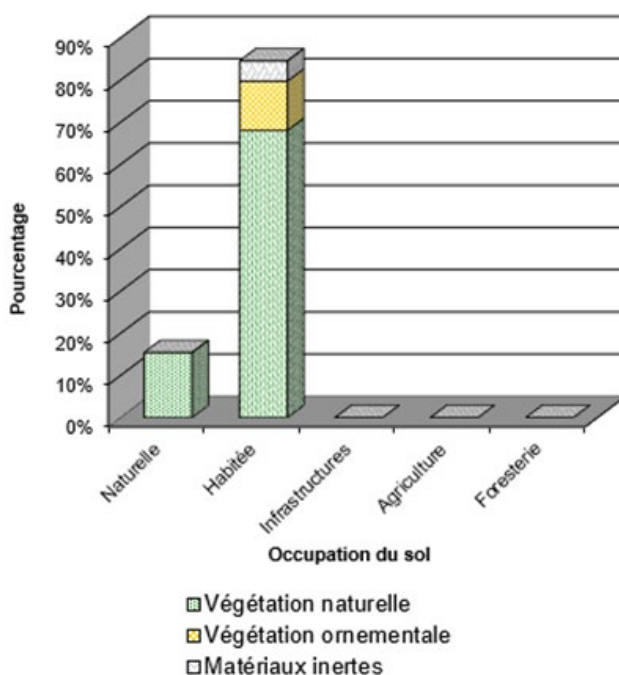
Figure 28. Importance des types d'aménagement dans la bande riveraine du lac des Sittelles par catégorie d'utilisation du sol

De façon générale, 83,5% de la rive du lac est composée de végétation naturelle (dont 68,1% dans les zones habitées), 11,7% de végétation ornementale et 4,8% de matériaux inertes (Figure 28). Pour ce qui est du deuxième secteur, il s'agit d'une île entièrement naturelle qui ne présente pas de signe de perturbation apparente.

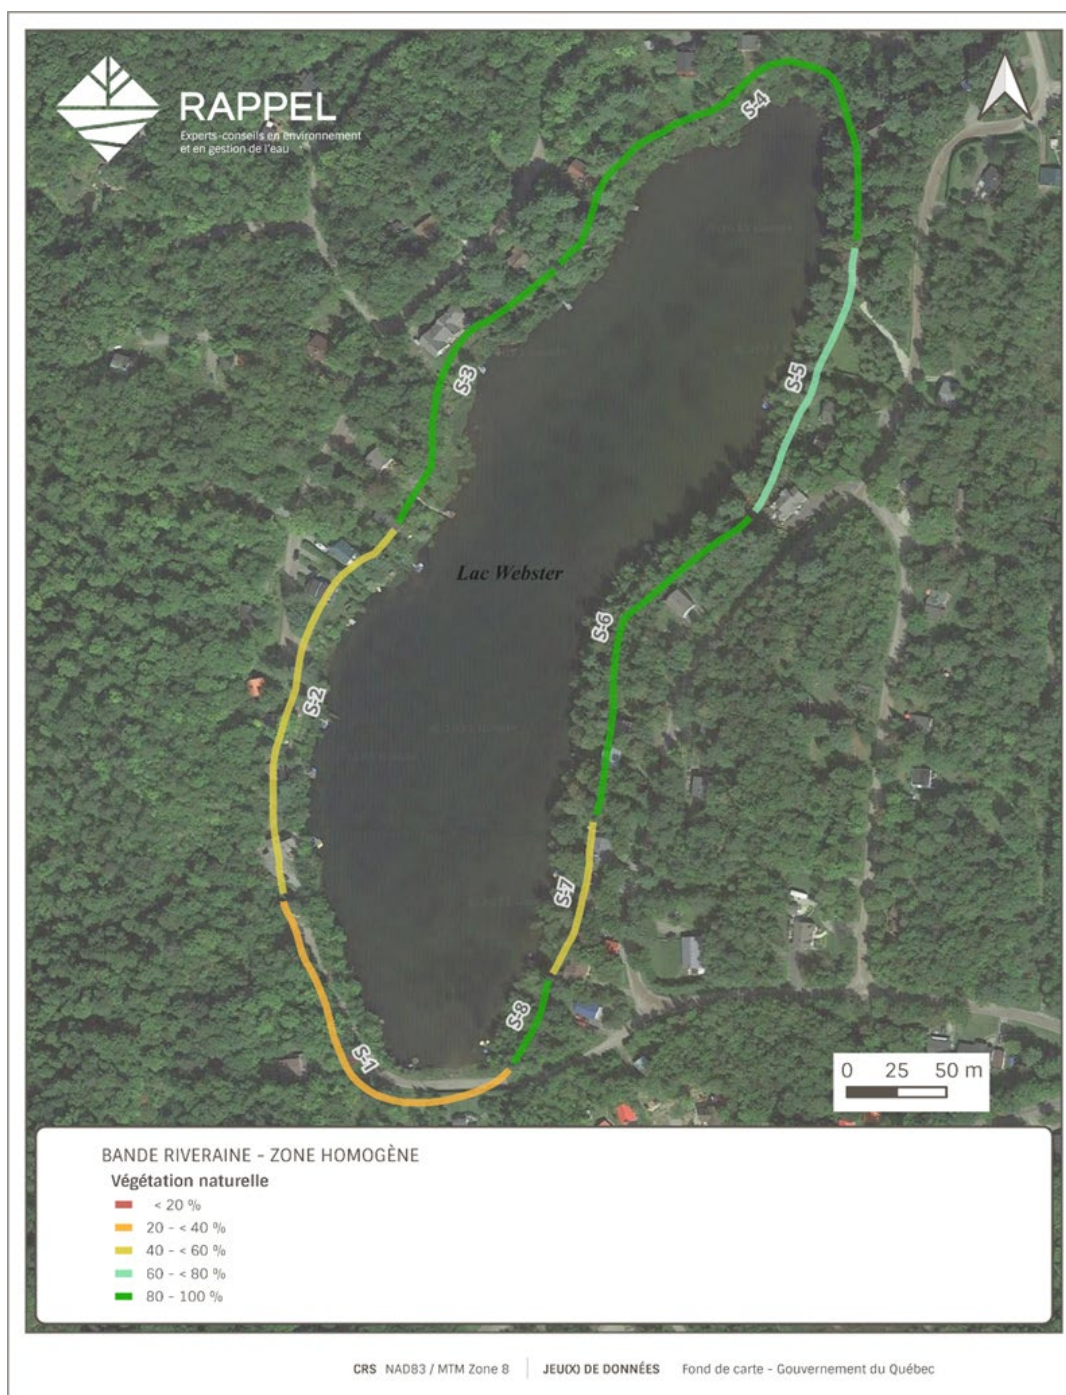
Figure 34. Classes de recouvrement par la végétation naturelle par zone homogène dans la bande riveraine du lac Webster

La rive sud du lac Webster est la plus dégradée (Figure 34). Plus précisément, les zones habitées S-2 et S-7 sont constituées de 40 à 60% de végétation naturelle. La zone S-1 est la plus dégradée puisqu'une route occupe la majeure partie de celle-ci.

Cette évaluation pour chaque zone homogène est illustrée à la carte ci-dessous (Figure 34).

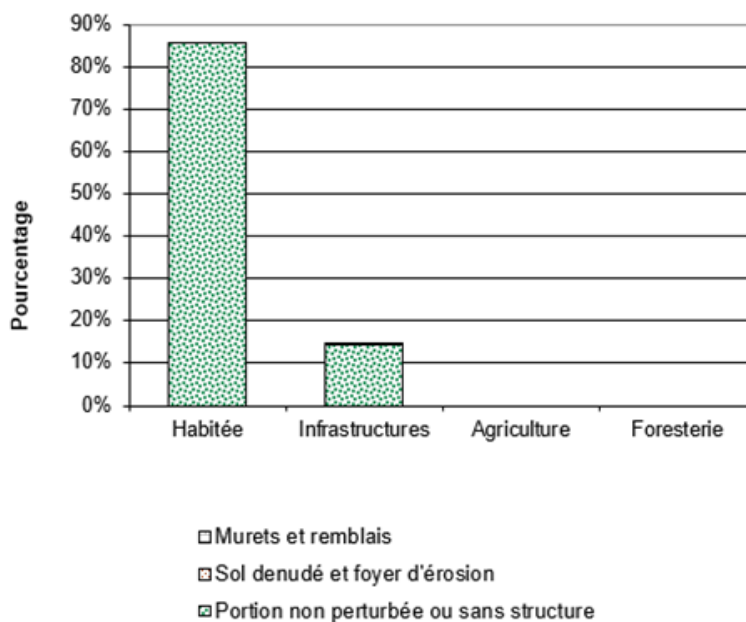
Figure 35. Dégradation du rivage selon l'utilisation du sol dans la bande riveraine du lac Webster

En ce qui concerne l'état du rivage, à l'interface « eau-terre » en périphérie du lac, 0,1% est considéré dégradé, puisque la rive présente des signes d'érosion (dans la zone d'infrastructure S-1). Aucun muret ni remblai n'a été répertorié (Figure 35).
