# Portrait du lac Malaga

## 2025

Préparé pour :

Association communautaire du lac Malaga

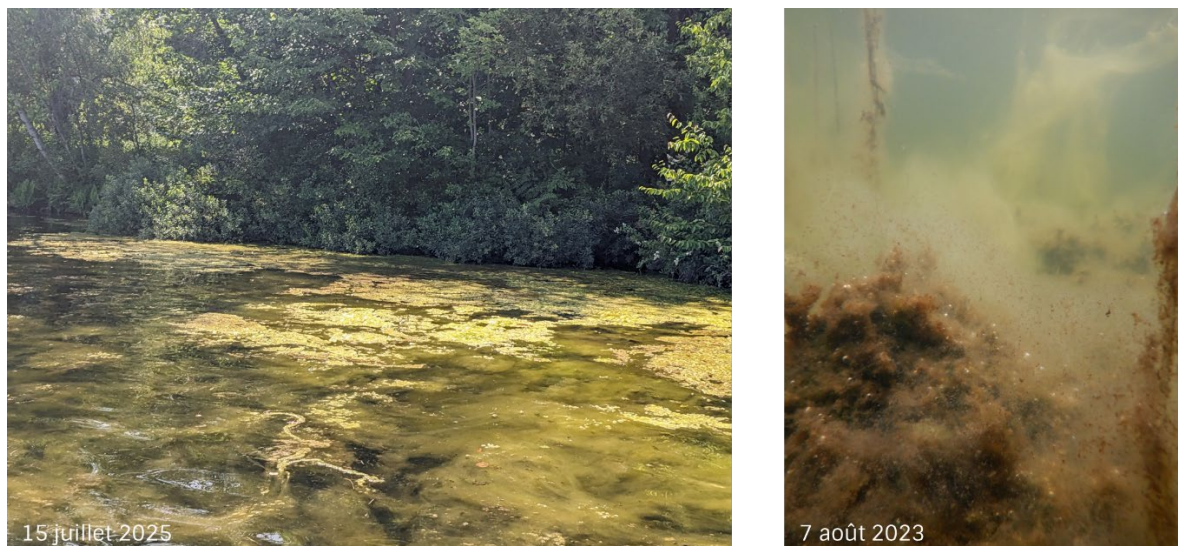
Figure 11. Algues filamenteuses et périphyton au lac Malaga

Concernant les algues, certaines observations ont été effectuées par le RAPPEL, particulièrement en 2023 et 2025. Une accumulation importante d'algues filamenteuses dans le secteur ouest du lac a été notée, ainsi qu'un recouvrement sur les roches à plusieurs endroits (Figure 11).

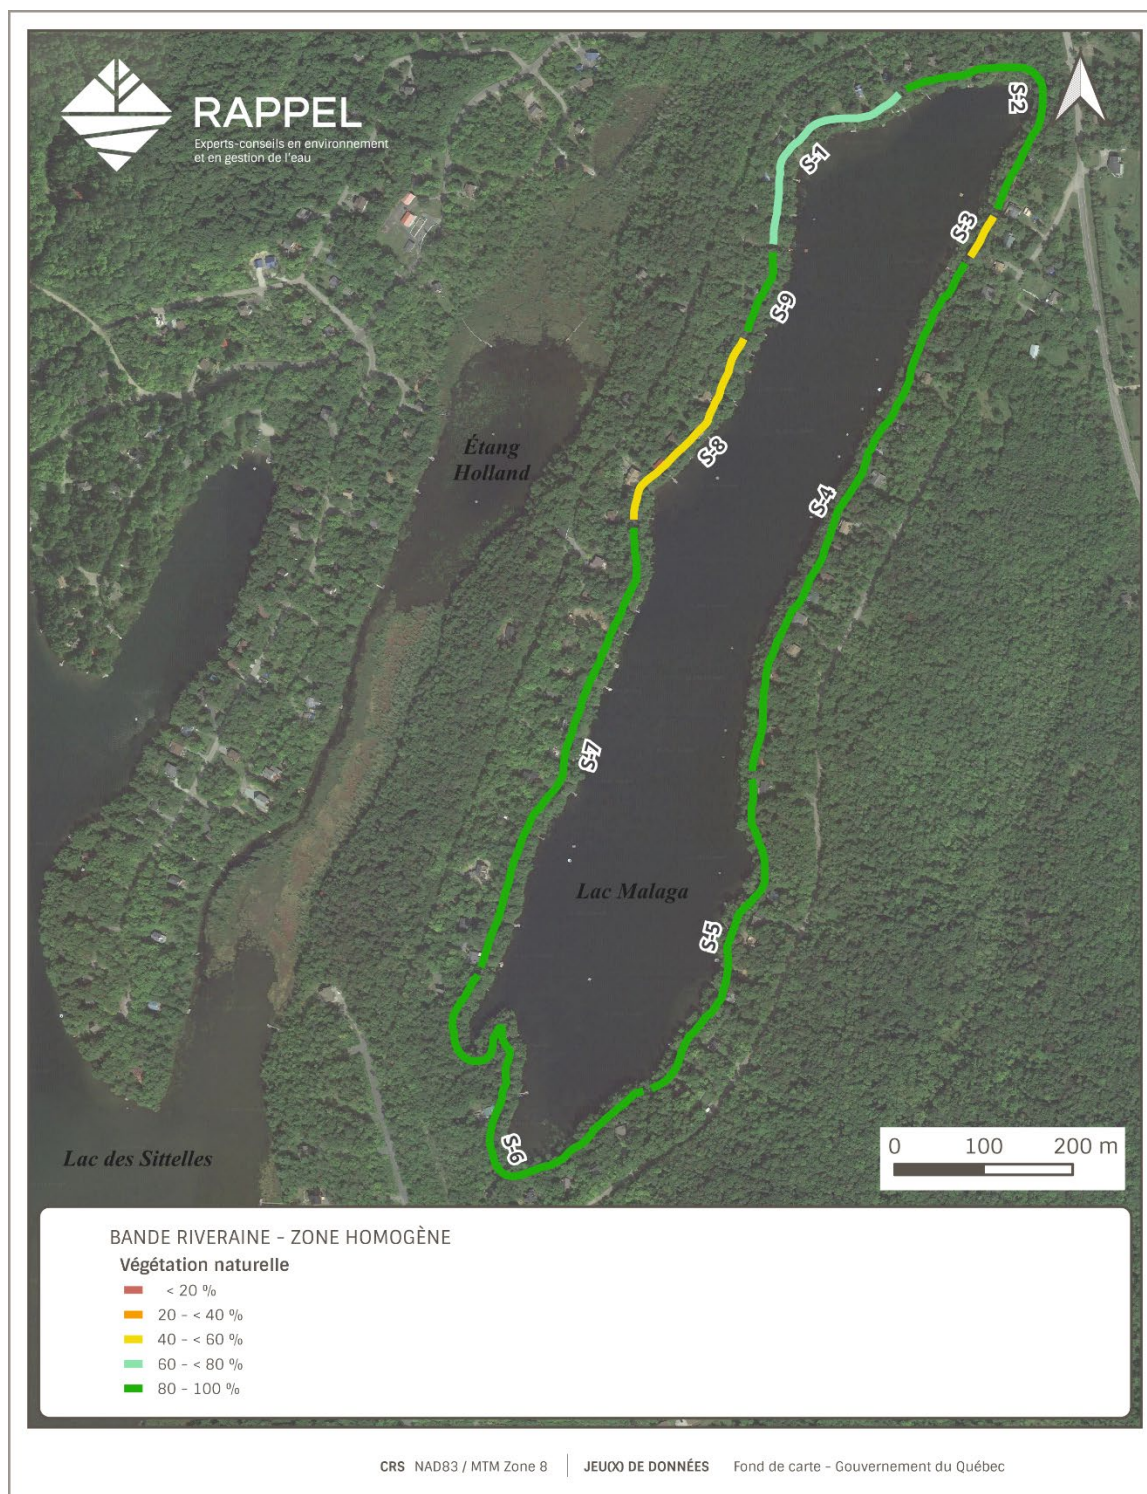
Figure 21. Classes de recouvrement par la végétation naturelle par zone homogène dans la bande riveraine du lac Malaga

Il a ainsi été possible de constater que 81,6% de la bande riveraine du lac Malaga possède un recouvrement supérieur à 80% par la végétation naturelle. Une proportion de 8,4% est recouverte entre 60 et 80% par le milieu naturel et 10,1% possède entre 40% et 60% de végétation naturelle (Figures 20 et 21).
