# Santé du lac Malaga

## Portrait et diagnostic 2025

Mélissa Laniel,  
Coordonnatrice –Lacs et services associatifs

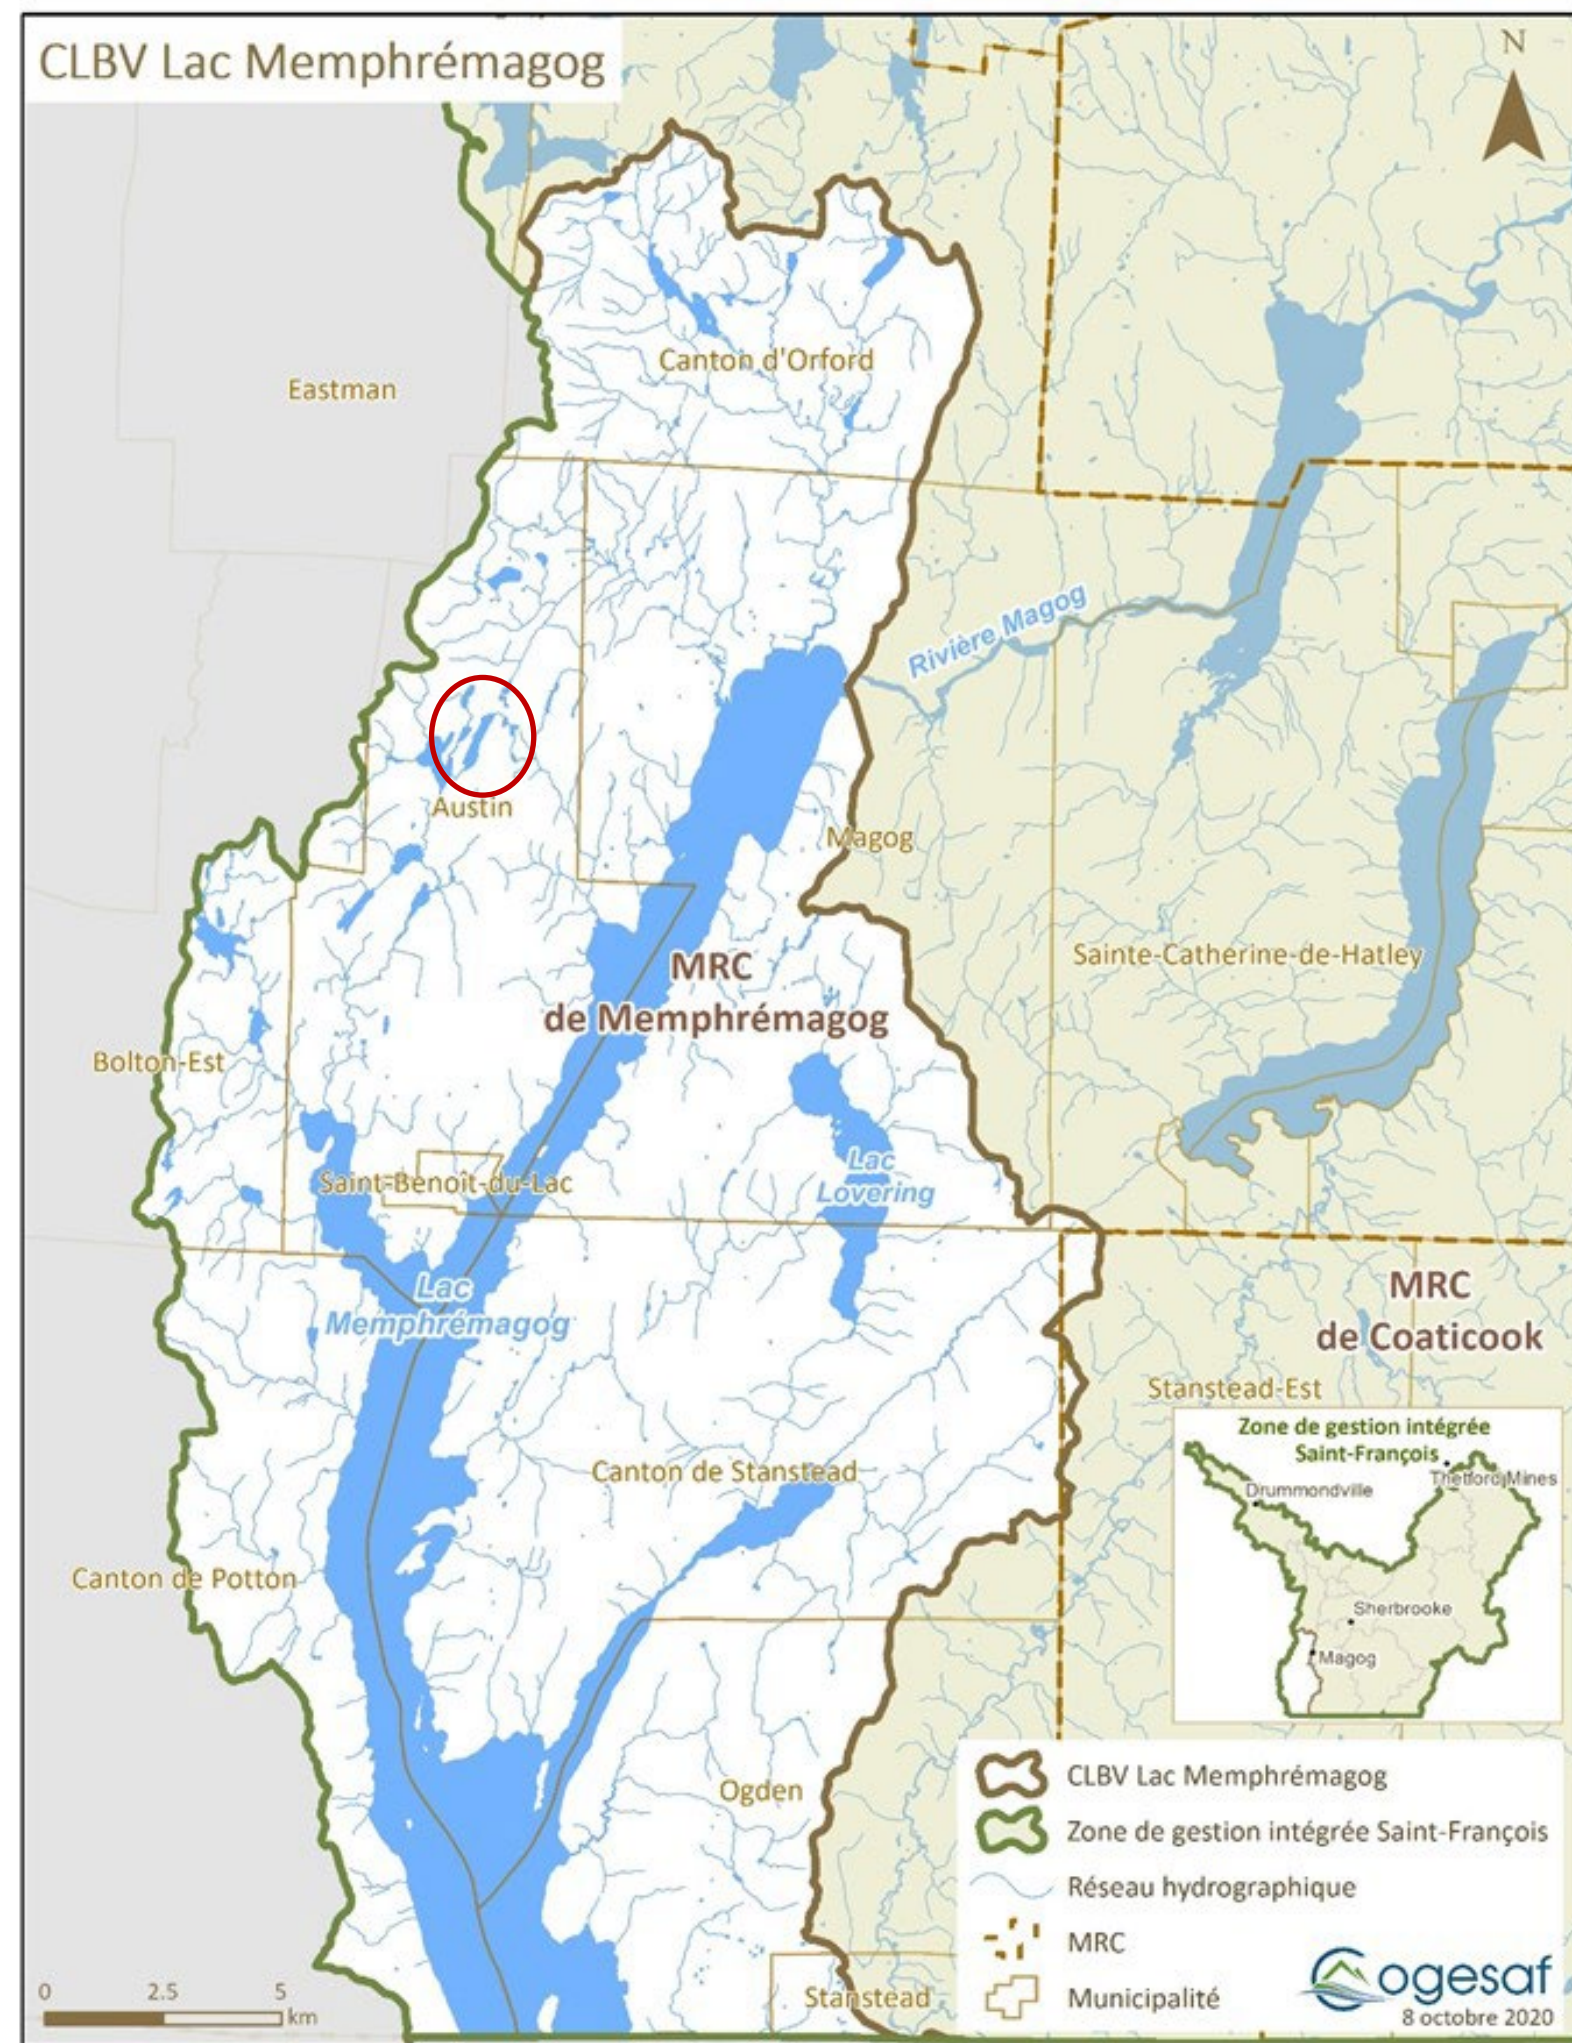
- Municipalité d'Austin
- MRC Memphrémagog
- Bassin versant :
  - ✓ Saint-François
  - ✓ Sous bassin du ruisseau Benoît, du lac Memphrémagog et de la rivière Magog

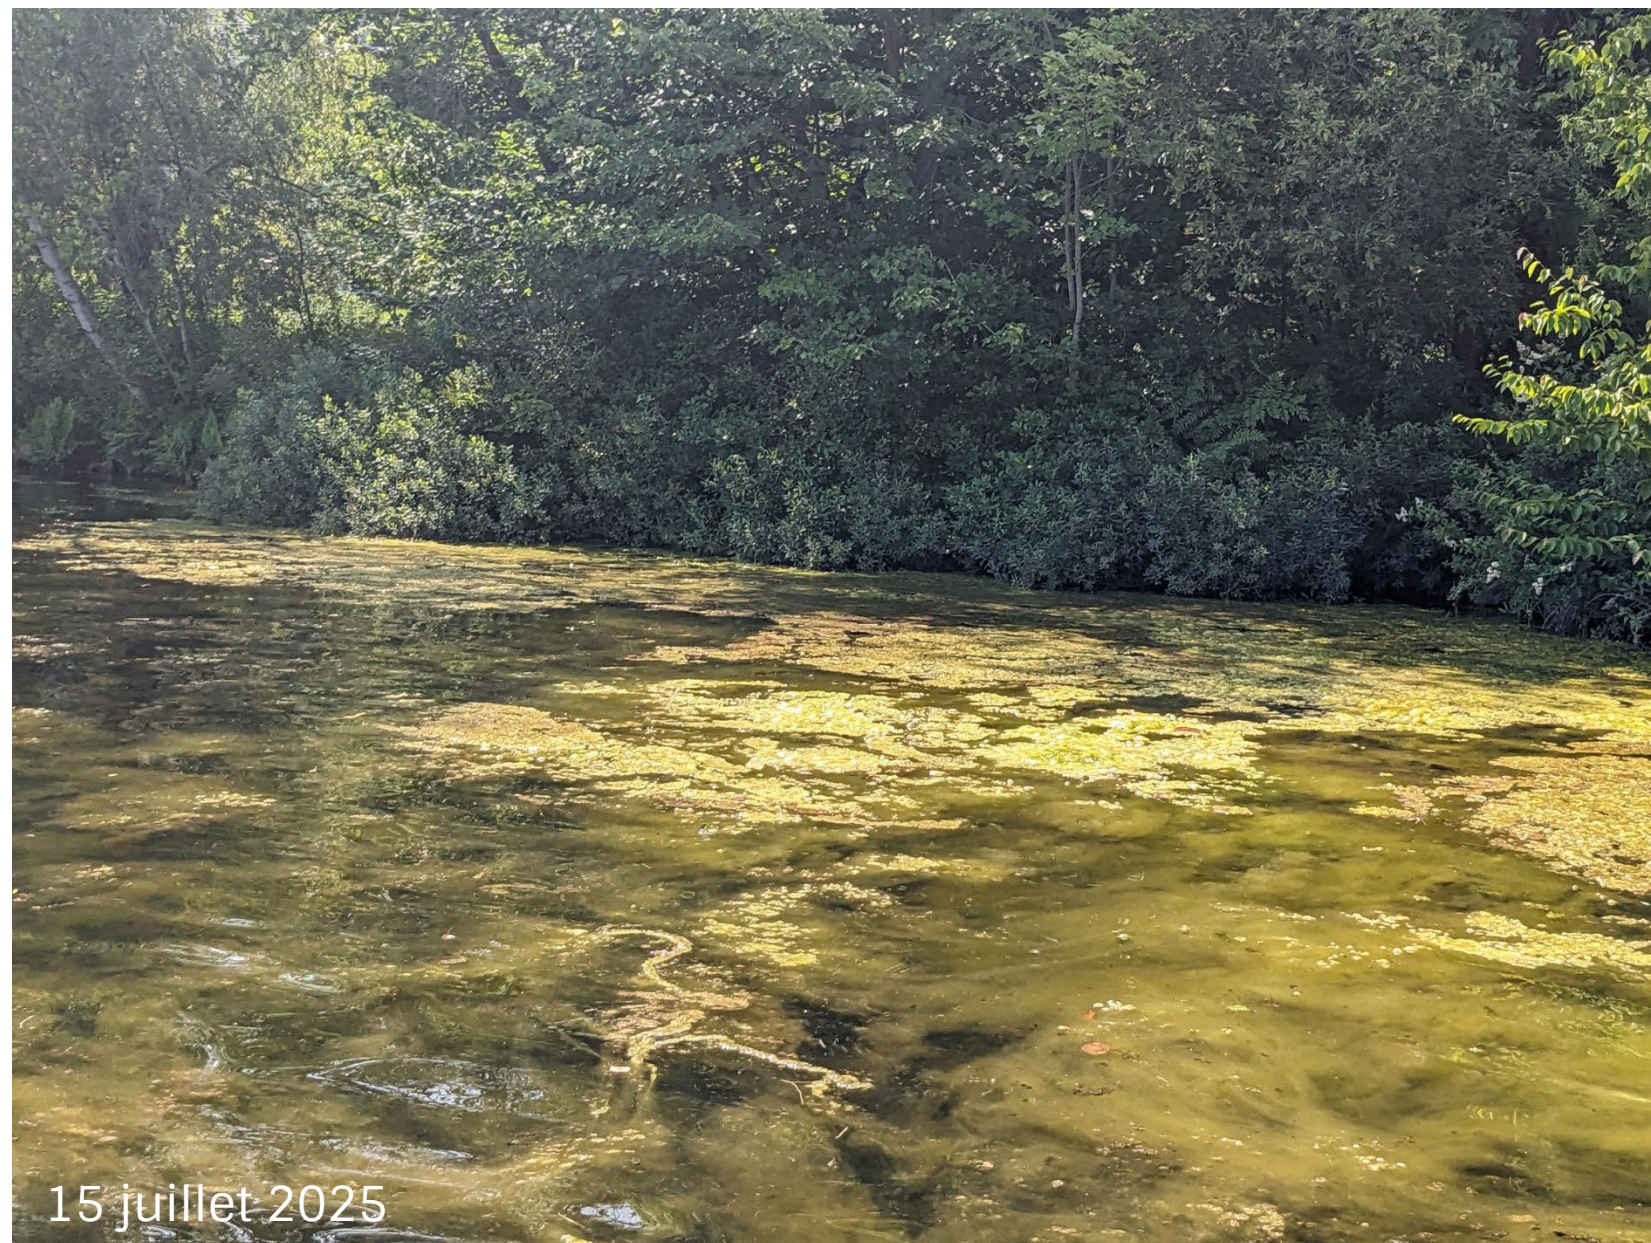
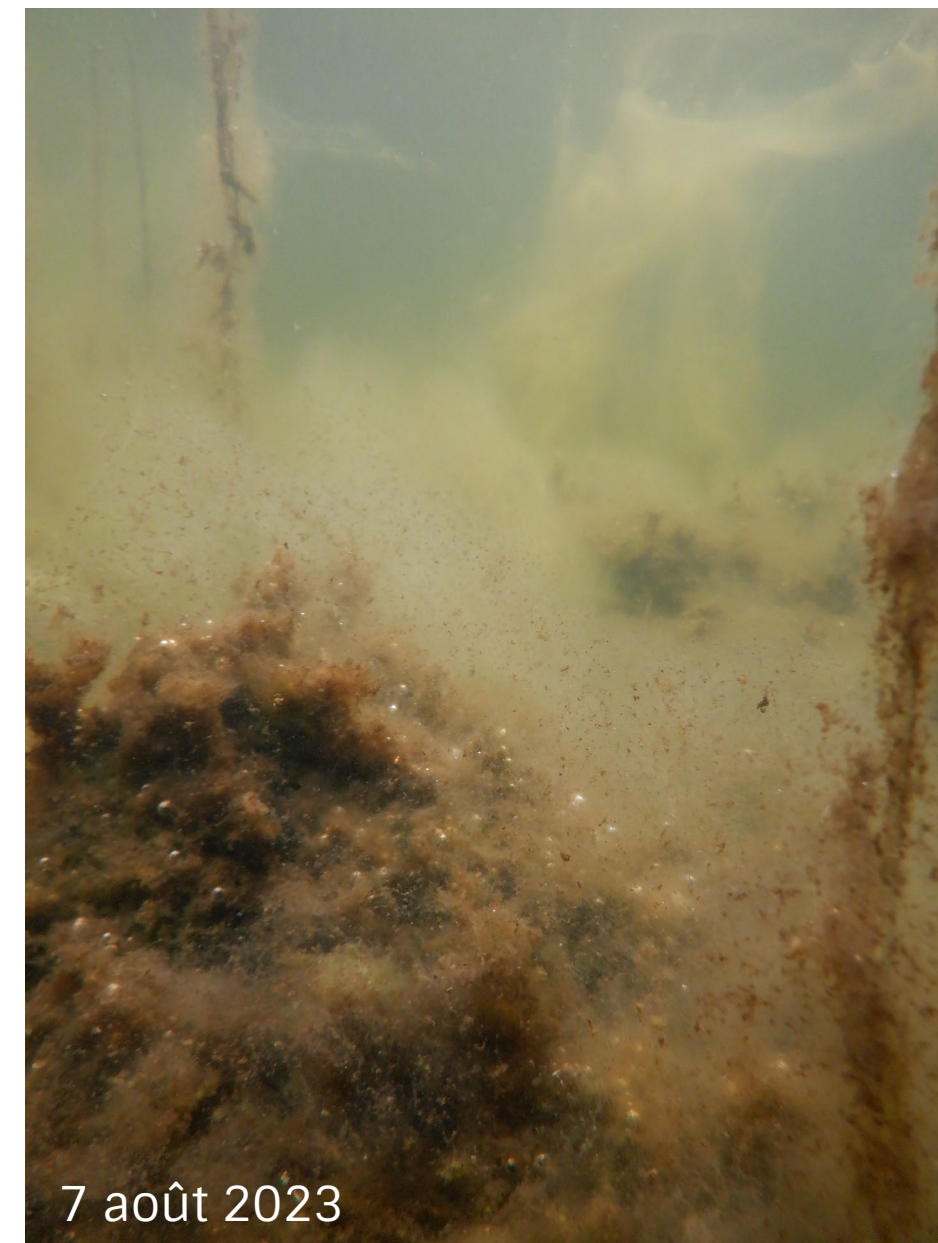
Présence de colonies d'algues filamenteuses dans l'eau et sur les roches au lac Malaga
