## Inventaire et stratégie de lutte pour le contrôle du roseau commun au Lac Malaga à Austin

# Inventaire et stratégie de lutte pour le contrôle du roseau commun au Lac Malaga à Austin

**Association communautaire du lac Malaga**

Juillet 2026

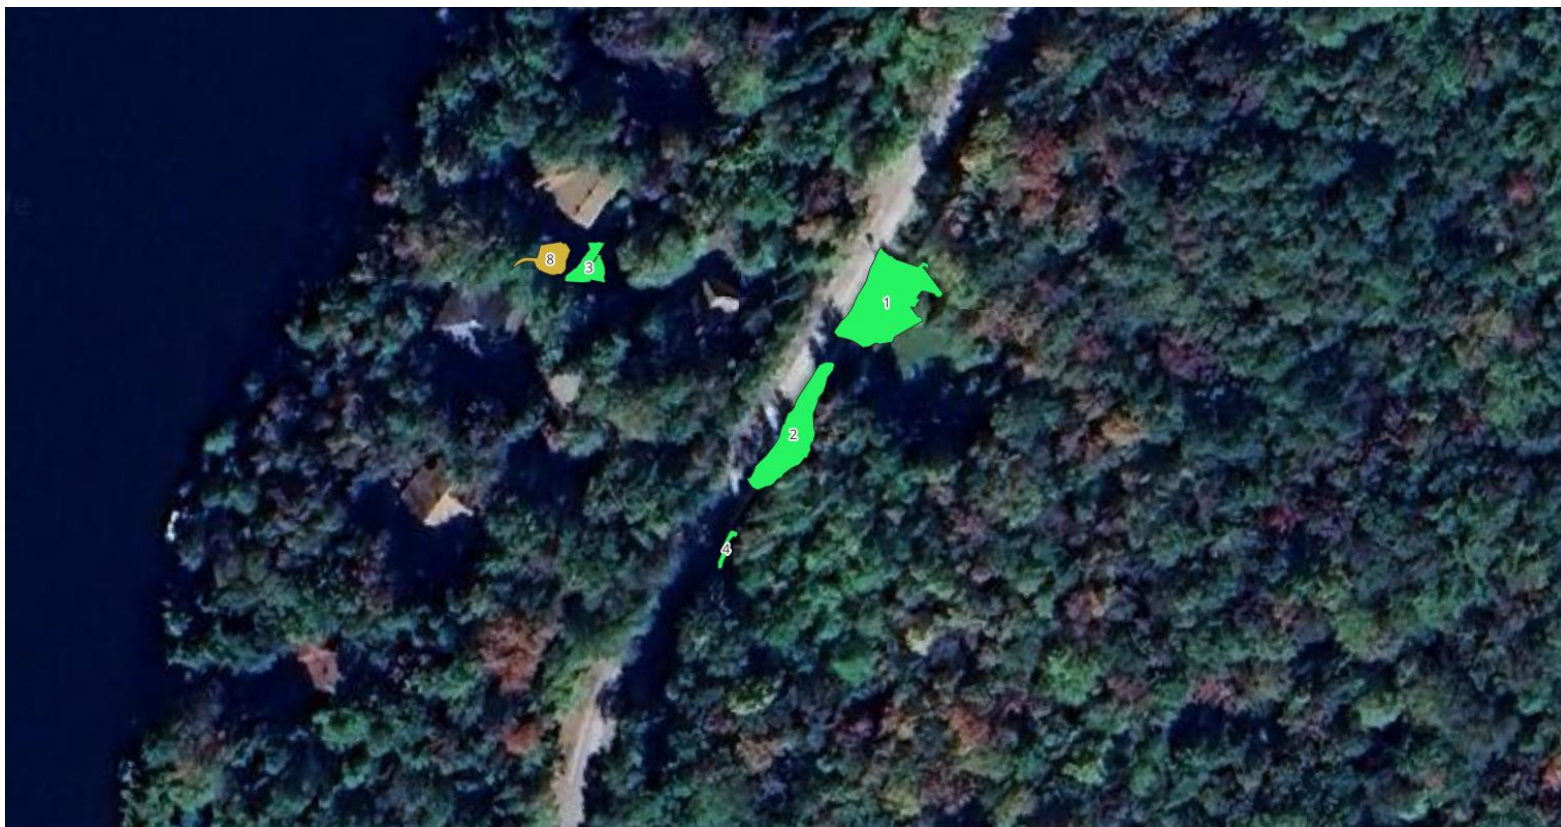
FIGURE 2. VUE DÉTAILLÉE DES COLONIES 1, 2, 3, 4 ET 8

| Numéro | EEE | Milieu | Superficie (m2) | Notes |
|---|---|---|---|---|
| 1 | Roseau commun, Pétasite du Japon | Terrestre/Humide | 181 | Dans un fossé et une portion en milieu humide |
| 2 | Roseau commun, Pétasite du Japon, Égopode podagraire | Terrestre/Humide | 116 | Dans un fossé et une petite portion en milieu humide |
| 3 | Roseau commun | Terrestre | 32 | Butte (champ d'épuration) chez une riveraine |
| 4 | Roseau commun | Terrestre | 7 | Fossé |
| 8 | Égopode podagraire, Pétasite du Japon | Terrestre | 32 | Butte (champ d'épuration) chez une riveraine |

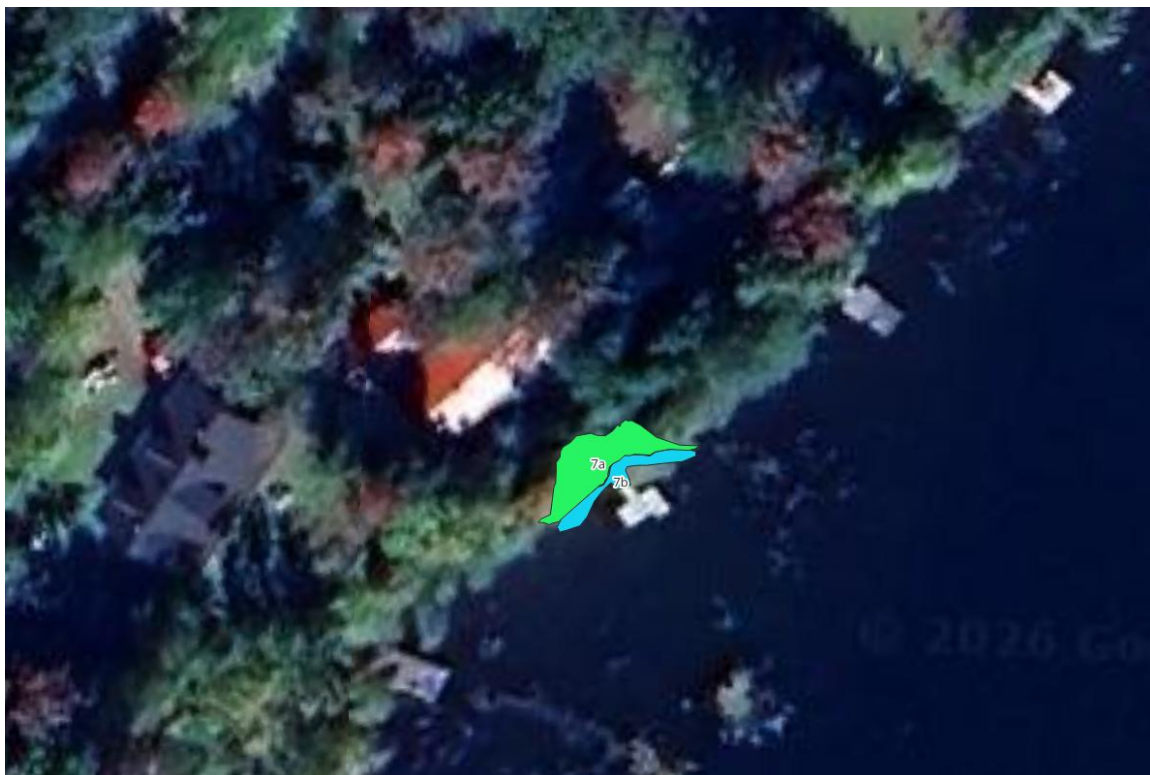
**FIGURE 5. VUE DÉTAILLÉE DES COLONIES 7A ET 7B**

| Numéro | EEE | Milieu | Superficie (m2) | Notes |
|---|---|---|---|---|
| 7a | Roseau commun | Riverain | 61 | Bande riveraine chez Mme Burton |
| 7b | Roseau commun | Aquatique | 24 | Littoral (lac) |

Le contrôle de la colonie 7b située en littoral ne nécessite pas non plus d'autorisation ministérielle puisque la coupe sous l'eau représente une activité manuelle, laquelle est exemptée d'autorisation selon le REAFIE. Finalement, il n'est pas nécessaire d'obtenir d'autorisation de la Direction de la Faune, selon la *Loi sur la conservation et la mise en valeur de la faune* (LCMVF), puisque selon toute vraisemblance le fond du lac est de tenure privée (à confirmer de façon officielle après la réponse à la requête envoyée au gouvernement). Plus largement, la superficie considérée est si petite que les impacts occasionnés sur l'habitat du poisson restent marginaux.

Par ailleurs, il est possible que des autorisations municipales soient nécessaires pour réaliser les travaux, notamment pour les travaux situés en bande riveraine (colonie 7a) et ceux situés en fossés associés à des cours d'eau. Or, le service d'urbanisme d'Austin nous a indiqué que les fossés visés ne sont pas associés à des cours d'eau.
