## Suivi du périphyton dans les lacs d'Austin

# Suivi du périphyton dans les lacs d'Austin

## *RAPPORT TECHNIQUE*

Préparé pour :  
**Municipalité d'Austin**

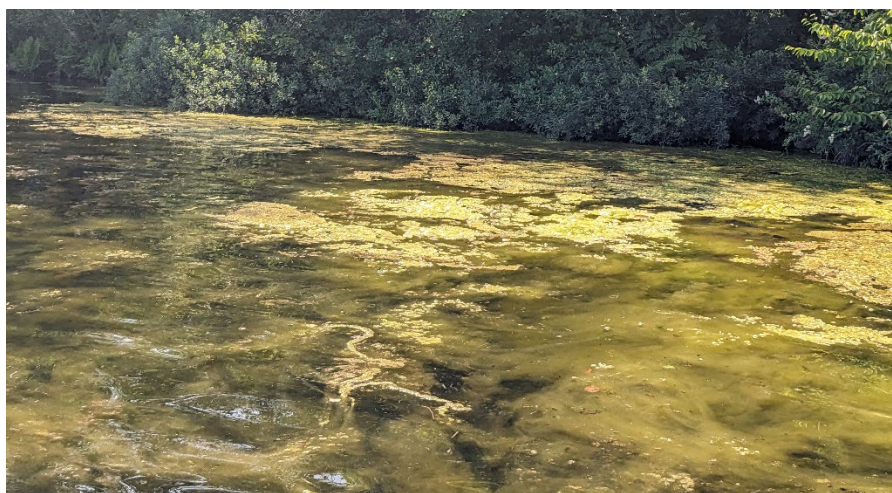
Figure 4. Amas d'algues filamenteuses au lac Malaga

Les données compilées montrent que le lac Malaga est celui qui possède la plus grande densité de filaments (Tableaux II et V) avec 82% des roches colonisées, dans une proportion moyenne supérieure à 25%. Par ailleurs, 80% de ces filaments étaient de couleur verte et plus longs en moyenne. Ceci n'est pas surprenant, étant donné la quantité importante d'algues filamenteuses ayant été observée dans le lac et constitue assurément un signe de détérioration (Figure 4).

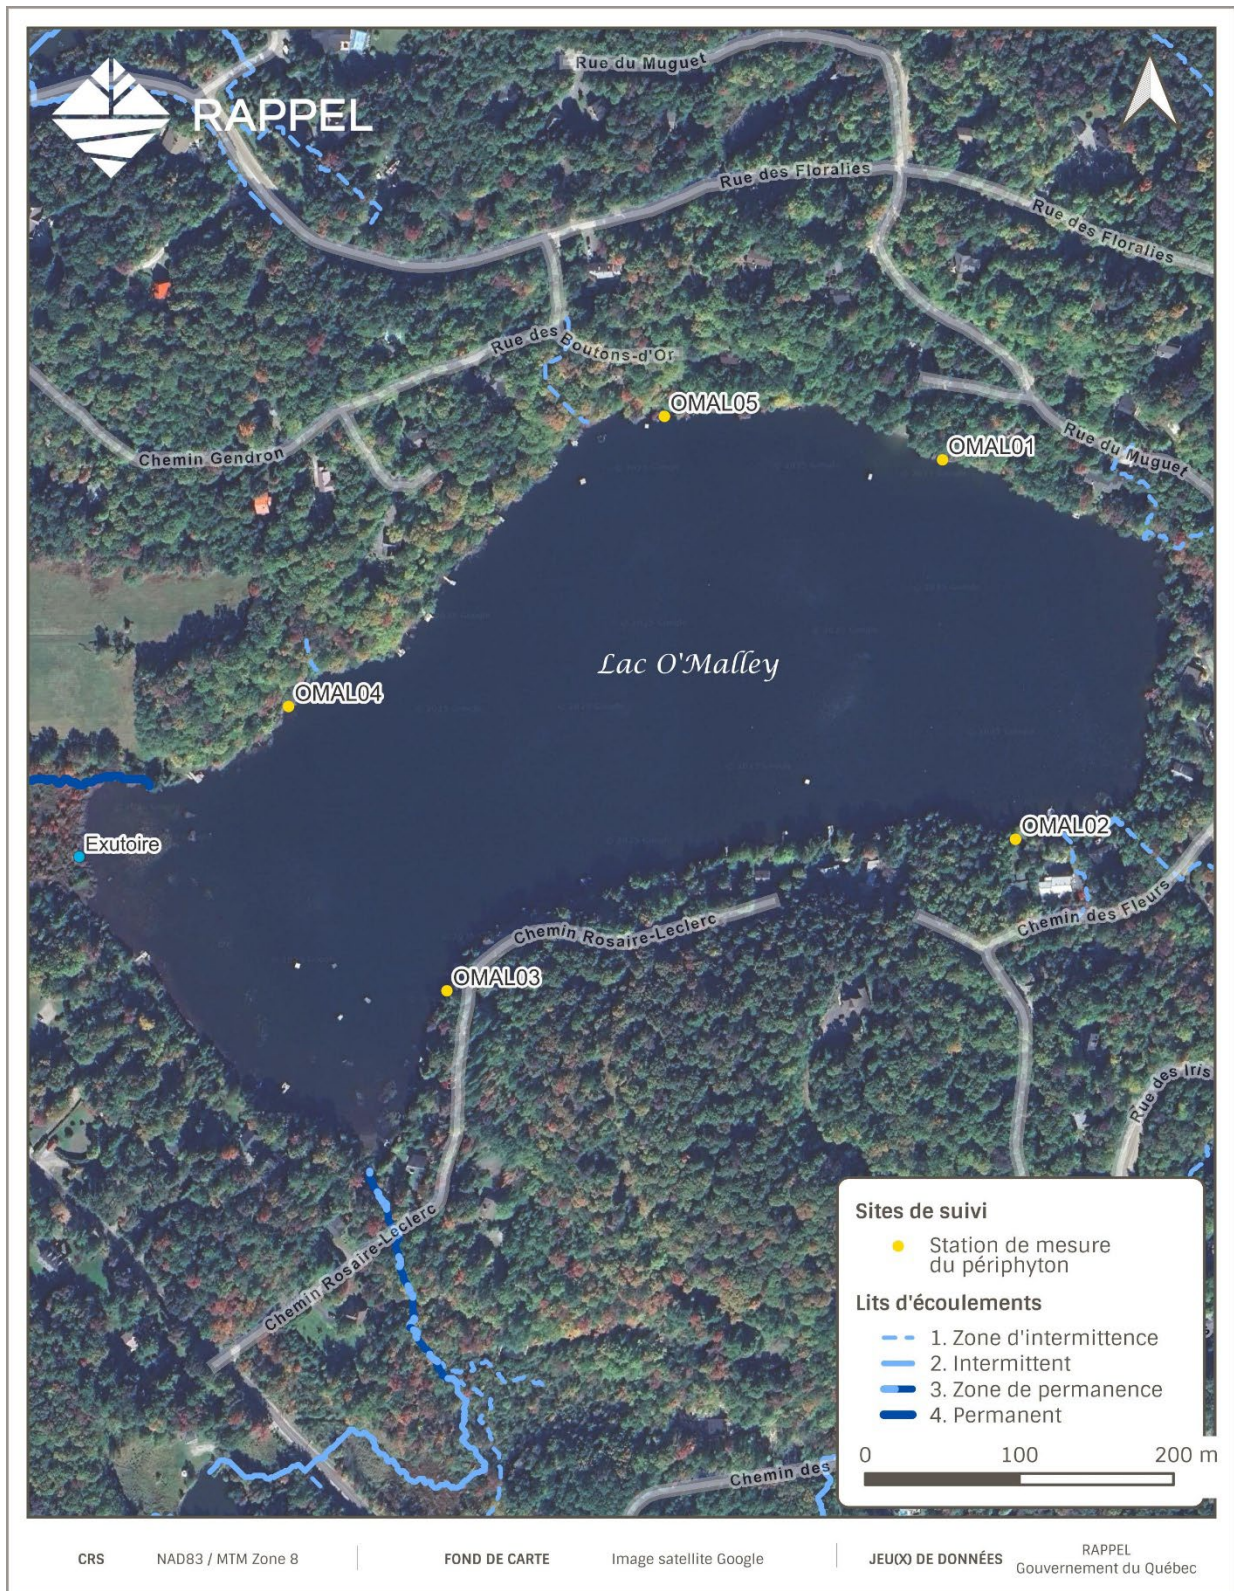
## Annexe 1. Plans de suivi du périphyton des lacs d'Austin

Les images de l'annexe 1 montrent la localisation des stations pour les différents lacs.
