# Lac Malaga

## Rapport d'analyse de l'eau du Lac Malaga

## Lake Malaga Water Analysis Report

Prélèvements effectués le 21 juillet 2021  
Analyses par : Eurofins EnvironeX

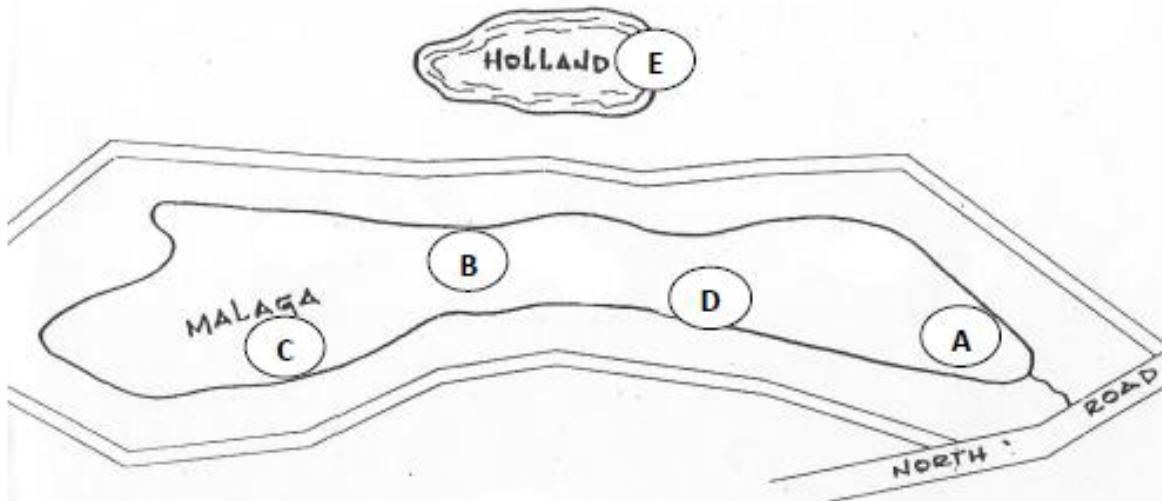
Endroits de prélèvement Sampling Locations	Coliformes fécaux Fecal coliforms
Lac Malaga A	0 UFC/100 ml
Lac Malaga B	0 UFC/100 ml
Lac Malaga C	<2 UFC/100 ml
Lac Malaga D	1 UFC/100 ml
Lac Malaga E (Holland)	5 UFC/100 ml
